自然災害地研究

池田 碩 著

第1章 兵庫県南部地震と地形条件

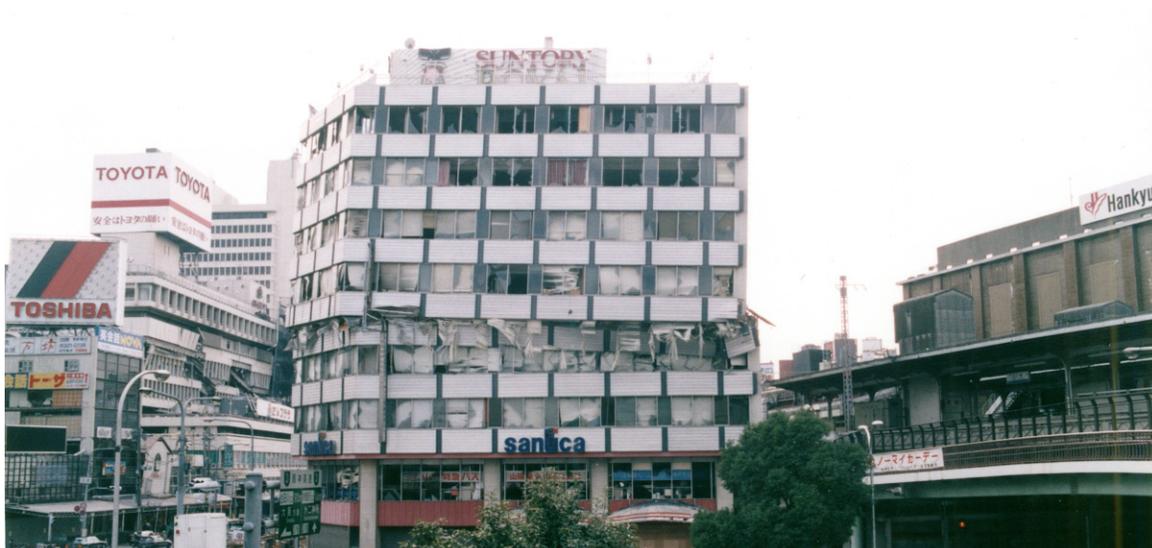
▲ 高層ビルの被害 (JR三ノ宮駅前の交通センタービル)、右側はJR三宮駅へ続く

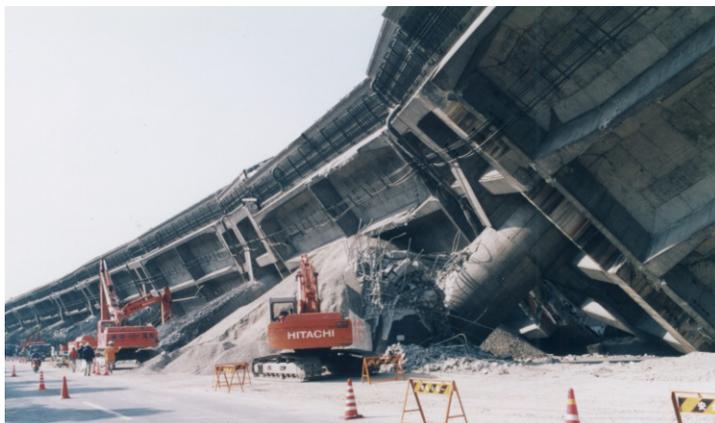
▲ 横倒しになった高架橋 (阪神高速)

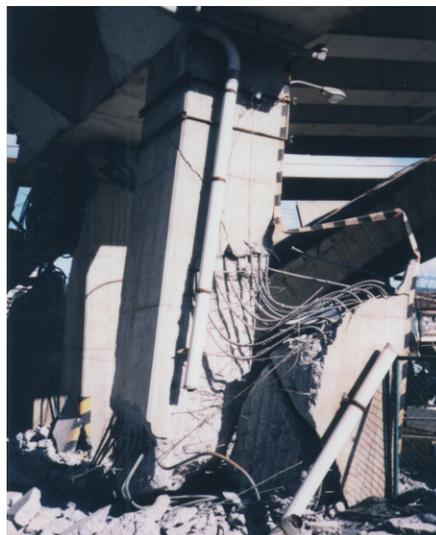
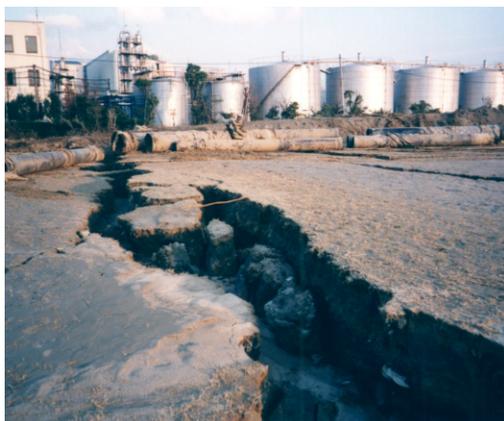
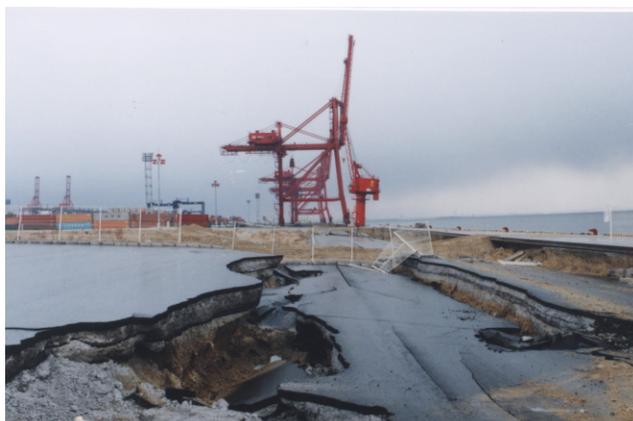
▲ 液状化に伴う埋立地・人工島の被害 (左: 灘区魚崎海岸埋立地、右: 六甲アイランド)

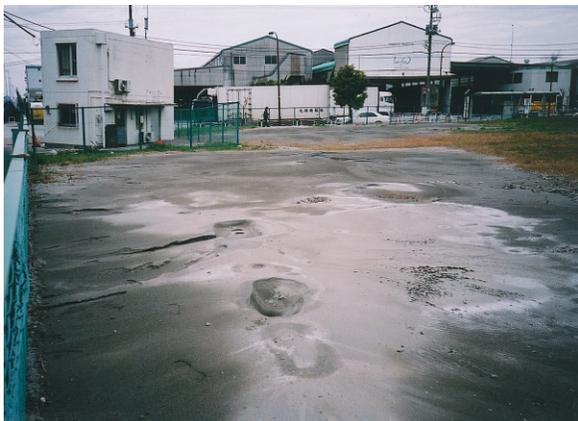
▲ 東京都江東区 東京湾奥の埋立地「木場公園」の噴砂。周辺の埋立地「東京ディズニーリゾート」周辺も液状化により甚大な被害に見舞われた

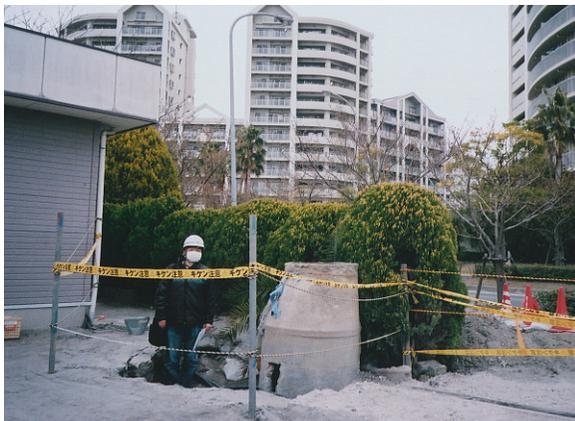
▲ 浦安市の埋立地域 飛び出したマンホールと「高層難民」を多出したマンション群

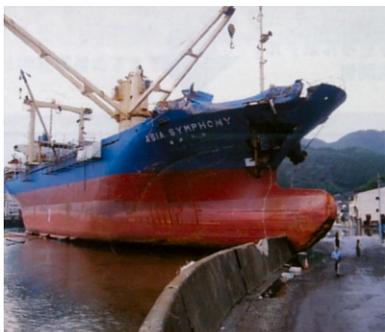
▲ 釜石港 防波堤を破壊し陸に揚げた大型貨物船(4724トン)

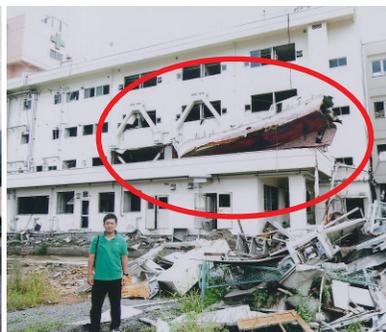
▲ 南三陸町 4階まで水没した公立志津川病院。ビル2階のテラス上に漁船が載る(円内)

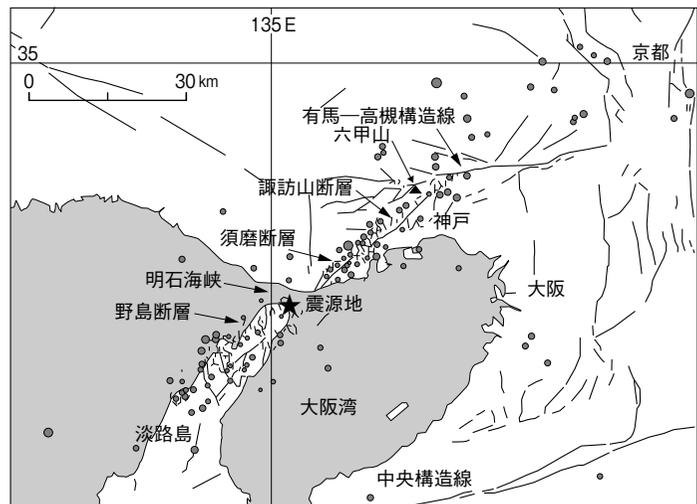
図1-1 兵庫県南部地震の震源地と余震分布図

1995(平成7)年1月17日午前5時46分淡路島北端部を震源地として発生した兵庫県南部地震は、M7.2で、震度Ⅶ(激震)という日本の都市では観測史上最大規模の直下型のものであった(図1-1)。この地震に伴う被害は、淡路島北部から六甲山地南麓に集中し、犠牲者は6,400人、全壊家屋105,000戸を越した。このうち六甲山地南麓での被害は、幅1~2km、延長28kmの地域に集中した。ここは、六甲山地を形成した境界断層の位置と近接した地域で、明治以降海岸から山麓、一部では山腹斜面にまで市街化が進行しており、そのことが被害激甚地域を出現させる遠因となったことも看過できない。

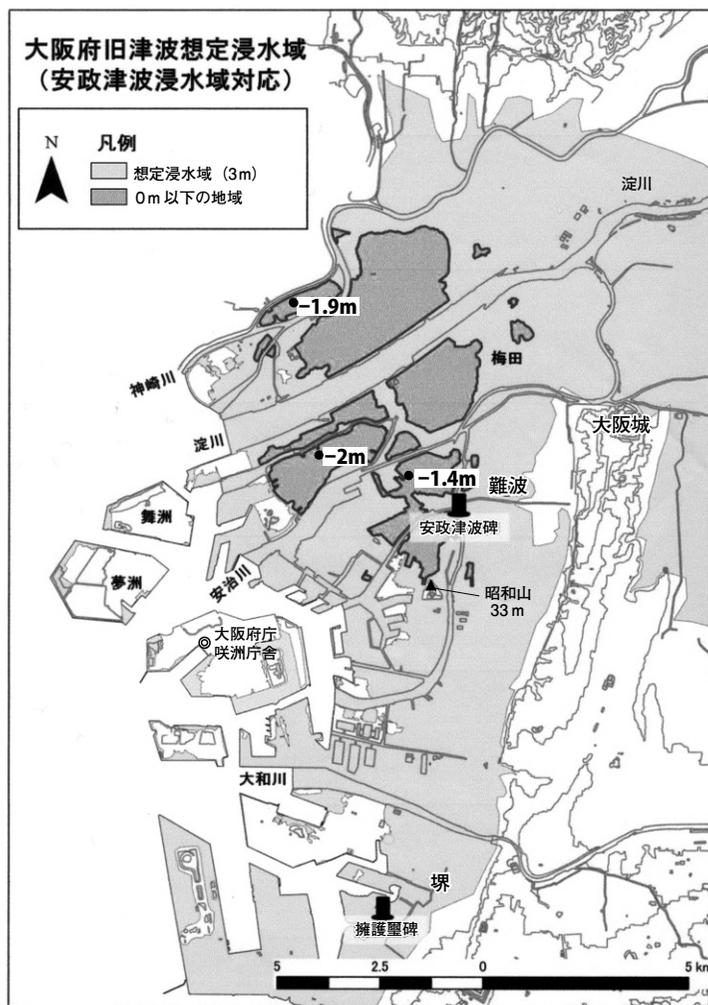
図7-1 大阪低地の地形と東日本大震災前に作成された津波想定浸水域
0m以下と津波の侵入が予想される3m以下の地域を示す。

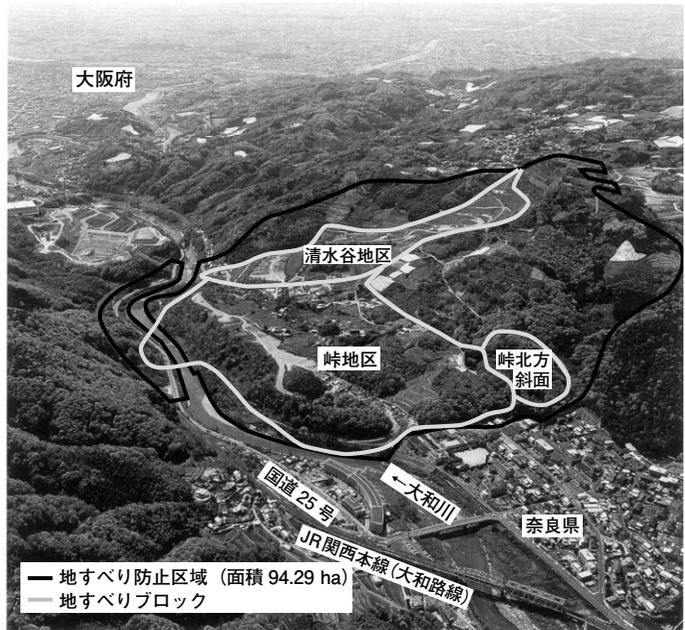
図8-1 亀の瀬地すべり地域の全景
(国土交通省大和川工事事務所資料より)

地すべりとは、土地の一部が重力の作用で下方へと移動する現象である。その典型的な例であり、しかも大阪と奈良を結ぶ地理的に大変重要な場所に位置しているのが「亀の瀬地すべり」地である(図8-1、8-2)。この地すべりは、集水域である奈良盆地唯一の排水河川である「大和川」が河口から25km上流の大阪府と奈良県の府県境付近で、生駒山地と金剛山地を北東-南西方向に横切り、断層に沿って貫流する先行性峡谷の右(北)岸側斜面に発生するものである。その広がり、長さ1,100m・幅1,000m最大厚さ(すべり面の深度)約70m・推定移動土塊量1,500万 m^3 におよぶ。地すべり地域とその対策工事の概要を図8-3に示す。

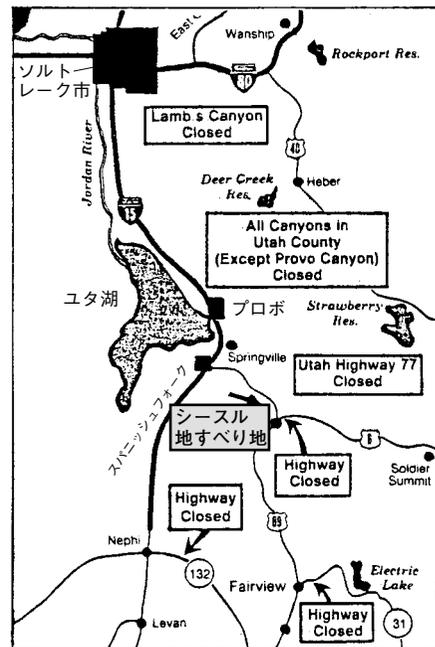
図9-2 シーズル地すべり地の位置と当時の周辺道路の混乱状況

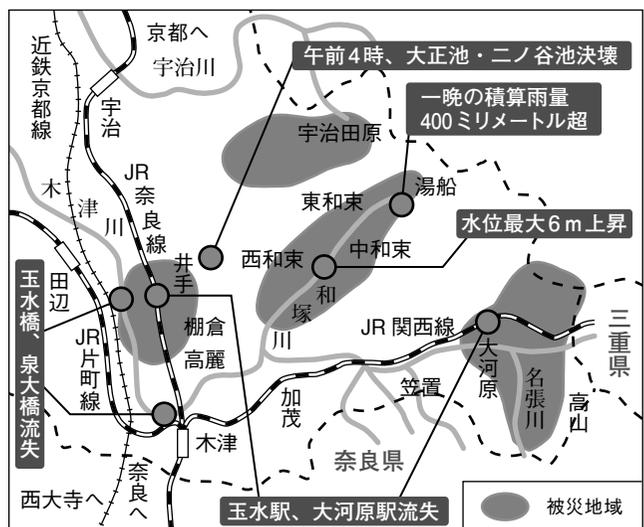
図11-1 南山城8月災害地域図(京都新聞)

お盆の8月14日夜から15日の明け方にかけての集中豪雨に見舞われた(図11-1)。京都南部の田辺にあった土木工営所の記録では、午前1時30分から2時30分にかけての1時間雨量が80mmに達し

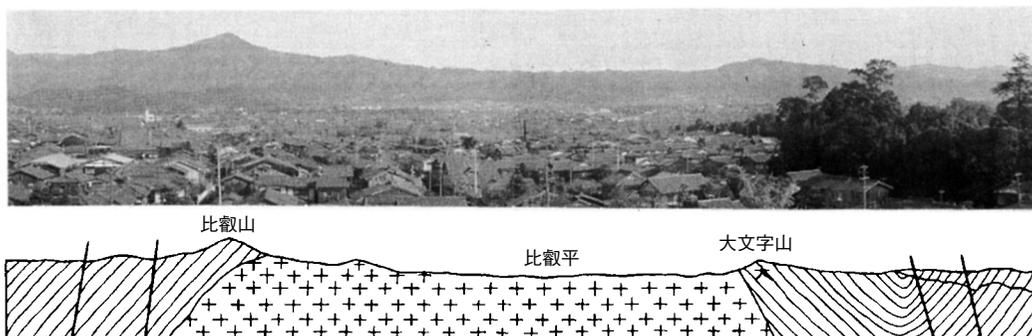
図12-2 比叡山地の遠望と地質断面図
京都盆地北西部鷹ガ峰扇状地からうつす。

京都の街から比叡山地をながめると、まるで屏風のような急崖をもってそそりたっているのがわかる(図12-2)。山頂域には隆起準平原面と思われる小起伏面が卓越するのが特徴で、その上に比叡山と如意ガ岳・大文字山が一段と高くそびえ、スカイラインの単調さを破っている。

このような盆地と周辺山地の地形の特徴は、その生いたちに深いかかわりをもっている。すなわち、定高性の山地と、盆地に面した直線的な急崖は、この山地が地壘山地としてできたこ

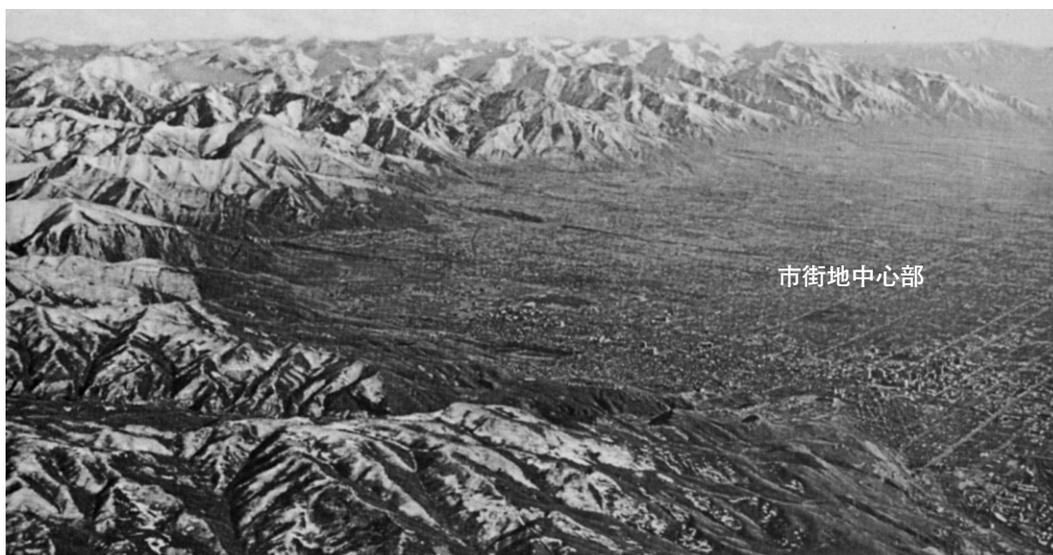
写真14-1 定高性を示すワサッチ山地と、断層崖下のベースンに広がる市街地北方より南東方向を望む
写真手前の山地をとりまく丘陵性の地形は、ウイスコンシン氷期に形成されたボンネビル湖岸段丘面。市街に望む部分では、近年この段丘崖および段丘面へと開発がすすんできている。

筆者が滞在していたユタ州では、ロッキー山脈西縁にあたるワサッチ(Wasatch)山麓に立地する州都ソルトレークの市街地が、未曾有の融雪洪水に見舞われた(図14-1、写真14-1)。
